Synthèse

| Septembre 2021 |

Accidentologie du secteur de la méthanisation

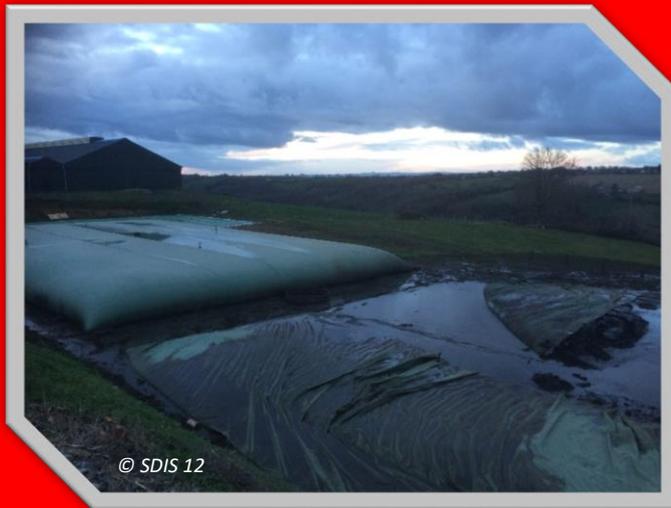
ARIA 51058 – 01/02/2018 – Rullac-Saint-Cirq (12)

Rupture d'une poche de digestat d'une unité de méthanisation

Une poche de 900 m³ de digestat se rompt dans une unité de méthanisation. Un déversement de 600 m³ de digestat est constaté dans un pré sur 400 m jusqu'à la rivière en contrebas. L'exploitant donne l'alerte. Des prélèvements sont effectués dans la rivière. Compte tenu des fortes précipitations et du débit très important de la rivière le jour de l'incident, aucune pollution n'est pas constatée. Un dépassement de la capacité de stockage de la bâche souple serait à l'origine de l'incident. Les fortes précipitations sur une longue période n'ont pas permis l'épandage des digestats contraignant l'exploitant à les stocker.

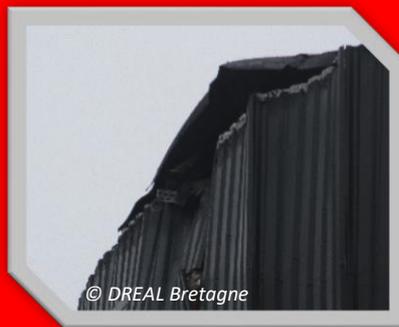
ARIA 53866 – 27/06/2019 – Plouvorn (29)

Explosion et incendie d'un digesteur dans une installation de méthanisation

Une explosion suivie d'un incendie se produit dans un digesteur de 15 m de haut contenant 300 m³ de lisier. Une boule de feu est aperçue. [...]

Un pompier est victime d'un coup de chaud et 2 personnes sont choquées. Le digesteur est déformé, la toiture a sauté, conduisant à l'éjection d'une faible quantité de lisier. Les sols impactés sont récupérés dans une benne pour envoi en traitement. Le digesteur doit être reconstruit. [...]

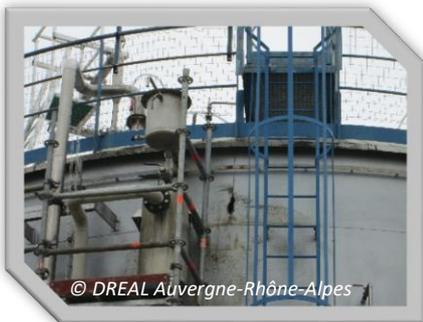
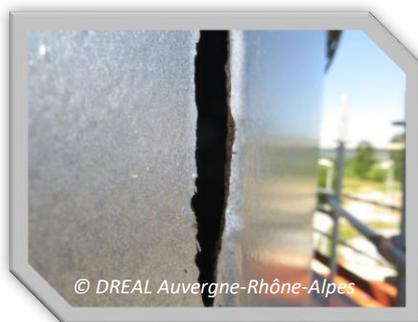
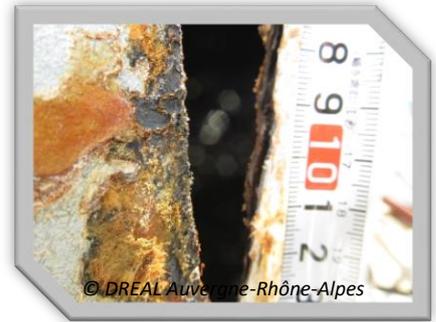
[ARIA 43900](#) – 12/06/2013 – Saint-Maurice-de-Beynost (01)

Les données chiffrées sur les dommages matériels et les pertes d'exploitation ne sont disponibles que pour 6 événements et ne permettent pas d'obtenir de tendances représentatives. À noter toutefois, que sur le périmètre d'études, l'événement [ARIA 43900](#)

est celui pour lequel les conséquences économiques enregistrées sont les plus importantes avec 1,8 million d'euros de pertes d'exploitation correspondant au détournement de la gestion des déchets pendant la phase de réparation du digesteur.

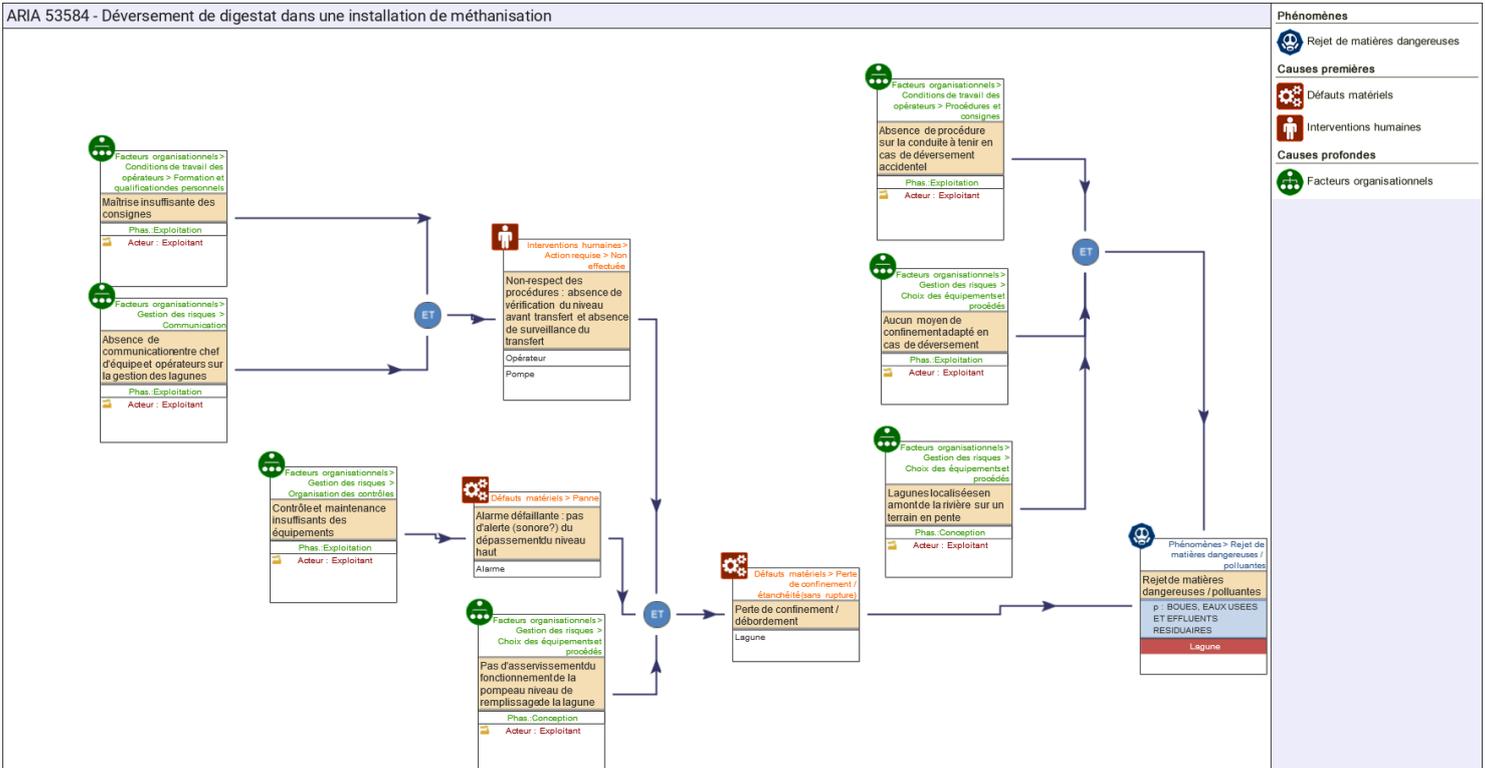
ARIA 53584 - Déversement de digestat dans une installation de méthanisation

Dans une installation de méthanisation, un sous-traitant alerte l'exploitant d'un débordement de digestat au niveau de la lagune située en bas du site vers le LONGUENAIS. [...]

Au total, 60 m³ se sont déversés dans la rivière. Lors d'une visite quelques jours plus tard, l'inspection des installations classées constate une mortalité aquatique sur 14 km (20 poissons morts tous les 10 m sur les 3 premiers kilomètres). D'après la presse, une couleur inhabituelle est perceptible (substance noire et odorante). La fédération locale de pêche porte plainte.

Vers 8h30, le chef d'équipe, lors du tour du site, avait constaté que le niveau maximum de la lagune du bas du site était atteint (gyrophare avec voyant rouge). Il avait considéré que le niveau de remplissage de la lagune était conforme au standard (30 cm du bord) et qu'il n'était pas nécessaire d'ajouter du digestat. Aucune consigne à ce sujet n'avait été transmise aux opérateurs. Vers 9h30, un opérateur a démarré la pompe de transfert du digestat reliant la lagune du haut (5 000 m³) à celle du bas (2 000 m³), sans en informer le chef d'équipe et sans avoir préalablement vérifié le niveau de remplissage de la lagune inférieure. L'opérateur est ensuite parti en pause déjeuner sans surveiller le transfert. La vérification du niveau de la lagune et la surveillance du transfert faisaient pourtant partie des procédures en vigueur. L'alarme de niveau haut de la lagune inférieure n'a pas fonctionné. L'exploitant n'assure pas de contrôle régulier de cette alarme et ne sait pas indiquer depuis quand elle était en panne. Une intervention de maintenance le mois précédent l'accident pourrait selon lui être à l'origine de la défaillance. [...]
